BUDAPESTI MŰSZAKI ÉS GAZDASÁGTUDOMÁNYI EGYETEM  
GEOTECHNIKA ÉS MÉRNÖKGEOLÓGIA TANSZÉK

## **Mérnökgeológiai jelentés a Balatonakarattya volt MÁV üdülő területének tervezett beépítéséhez szükséges vizsgálatokról**

Budapest, 2016. április

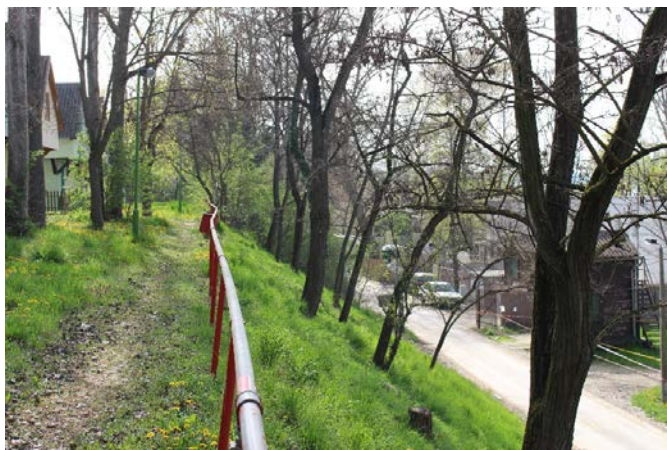
A terület DK-i részén a 70-es évek végén épültek a könnyűszerkezetes épületek a törmeléklejtő alsó részén kialakított sík területre. Az épületek alatt egy viszonylag meredek rézsű található, akácfákkal. Az akácfák törzse hajlott, ami lassú felszínmozgásra ún. „kúszásra” utal, ezt jelzi az is, hogy a rézsűélen lévő vízvezeték is kis mértékben a rézsű felé dől (4. ábra).

4. ábra. A DK-i részen lévő épületek előtti rézsű a hajlott törzsű akácfákkal

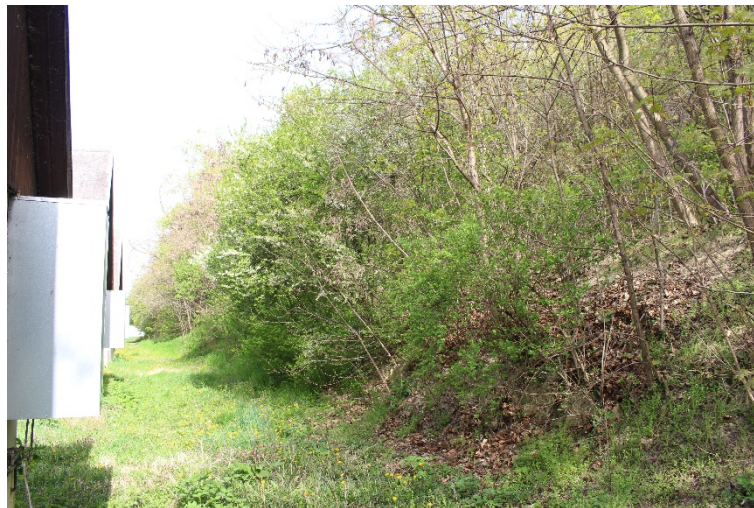
Az épületeken felszínmozgásra utaló károsodások nem láthatóak. Az épületek mögött indul a magaspart természetes törmelékletjtője, amelyet sűrű növényzet borít (5. ábra). A lejtőn lévő fák törzse sok esetben szintén hajlott, azaz az épületek feletti rézsű is lassú mozgásban van. A telek felső részét határoló, a törmelékletjtőn lévő, kerítés is elferdült.

5. ábra. Az épületek mögötti természetes törmelékletjtő alsó része

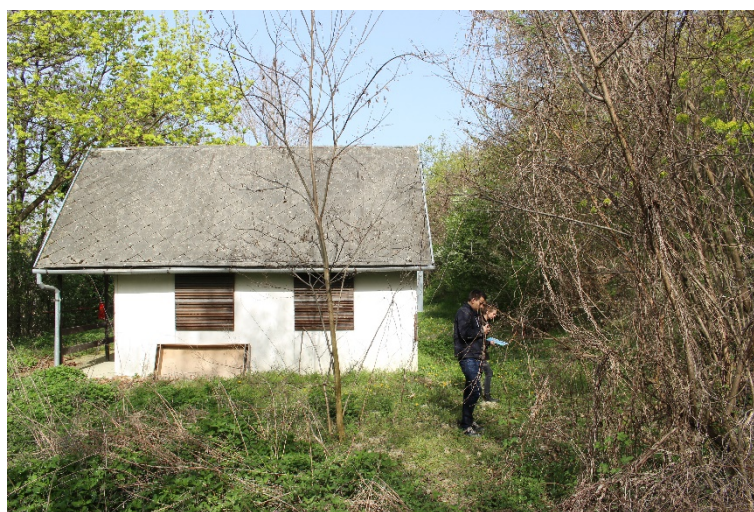
A legkeletibb faház melletti terület nagyjából sík, de nem rendezett (6. ábra), a besorolás szerint az épületek mögötti törmelékletjtőhöz hasonlóan ez is „A” zónába tartozik, bár a könnyűszerkezetes épületekkel van egy szinten.

6. ábra. Az utolsó faház mögötti terület a telekhatárról fényképezve

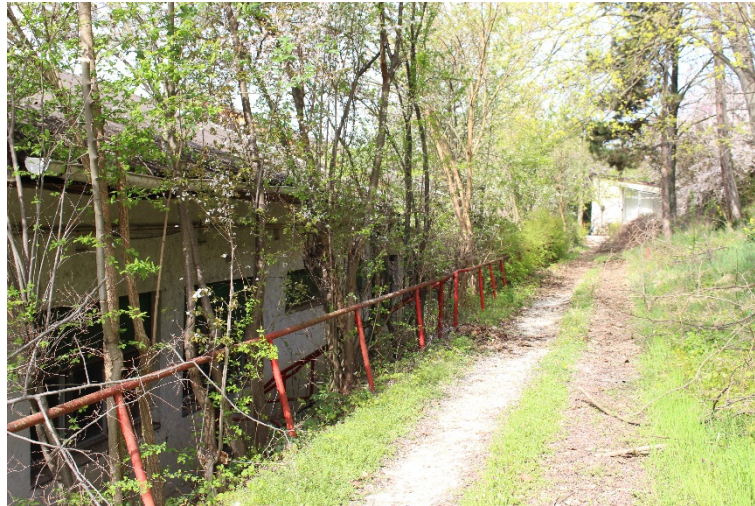
A telek ÉNY-i részén több nagyobb épület található, az épület mögötti korlátok (7. ábra), az épületek közötti járdák (8. ábra) és lépcsők több helyen is károsodtak, ami szintén lassú felszínmozgásra utal. Jelenleg a terület vízelvezetése nem megnyugtató, az épületek tetejéről lefolyó vizek elvezetése nem megfelelő, a vízelvezető árkok sok helyen eltömődtek. Néhol az épület falai is nedvesednek a ráfolyó csapadékvíz miatt. Az ÉNY-i rész épületei és területe jelenleg nincs jó állapotban.

7. ábra. Az egyik épület feletti kidőlt korlát

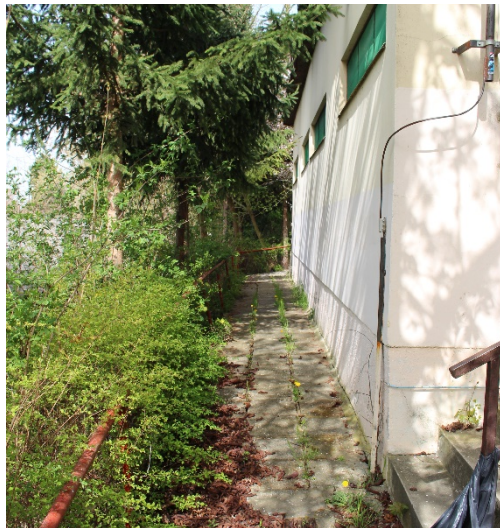
8. ábra. A járdalapok kis mértékben szétcsúsztak

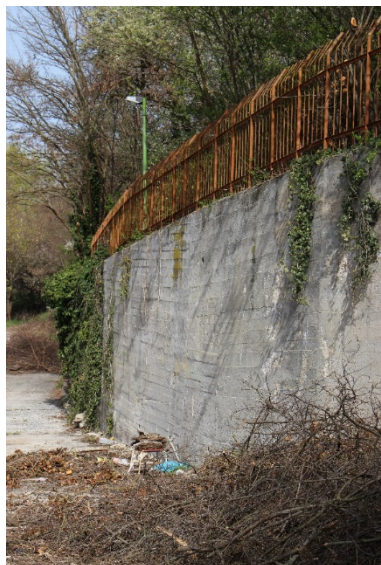
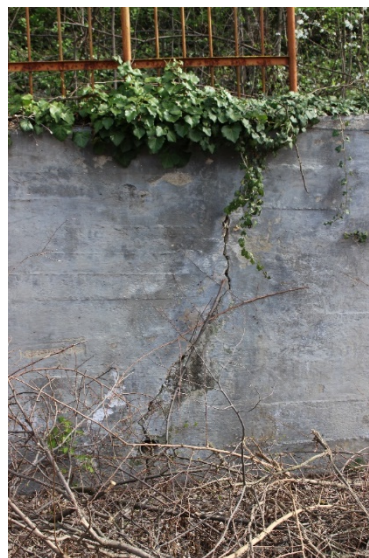
A központi részen a törmeléklejtőt bevágták és beton támfallal támasztották meg. A támfal alján és néhol fentebb is láthatóak vízkivezetések, de a helyszínen úgy látszott, hogy ezek valószínűleg nem működnek. A támfal mögöttes szerkezete nem ismert, azonban magán a támfalon néhány repedéstől eltekintve komoly károsodás, jelentősebb elmozdulás nyomai nem láthatóak (9. ábra).

9. ábra. A támfal és a rajta megfigyelhető legjelentősebb repedés

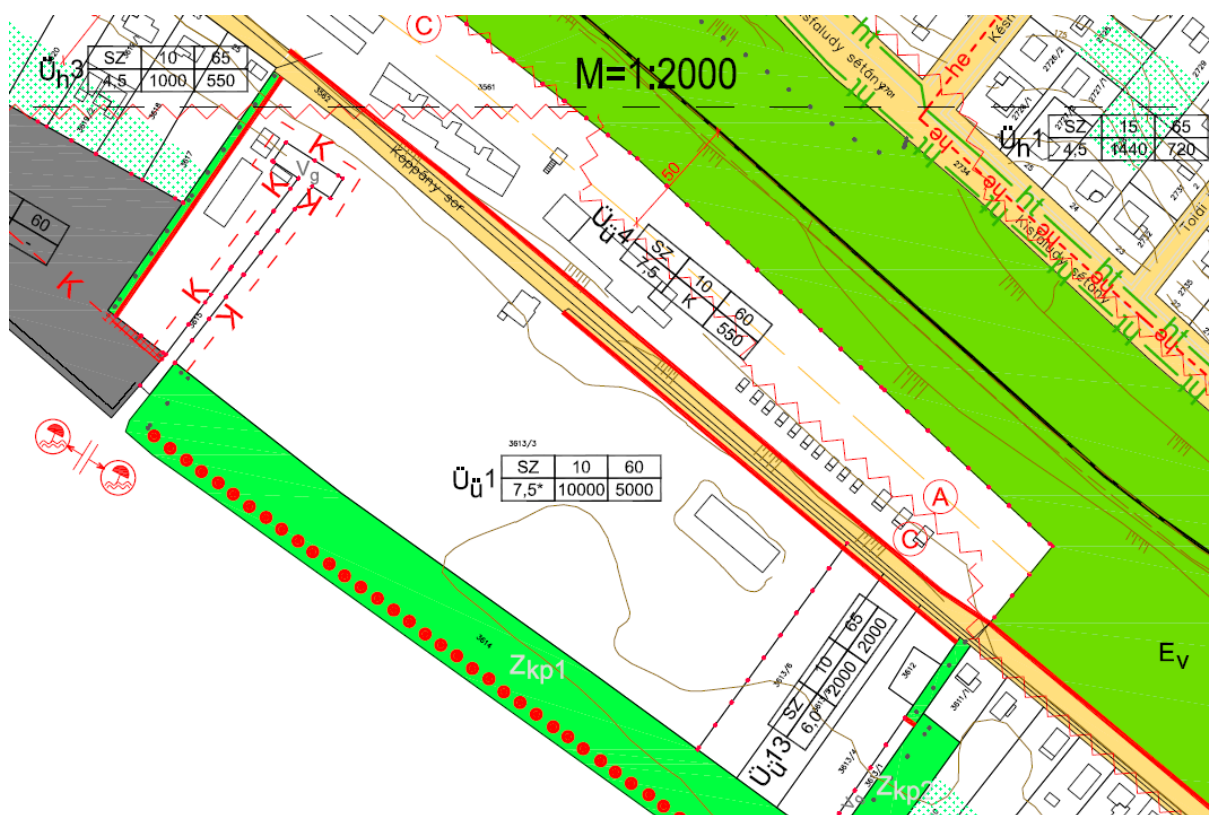
A volt MÁV üdülő területe, a vizsgált terület jelentős része a Helyi Építés Szabályozás (HÉSZ) szerint „C” jelzésű zónába tartozik, a DK-i részét pedig „A” jelű zónába sorolták (10. ábra). A „C” jelű terület a magaspart alatt található. Az „A” zónához egy szabálytalan határvonallal köthető. Lényeges, hogy a HÉSZ-ben nem jelenik meg, hogy az „A” jelzésű terület részről, a vizsgált üdülő területe, melyik kategóriába sorolható (A/I vagy A/II). A területi besorolás alapján, a terület bejárása, a szakirodalom áttanulmányozása és a térszín morfológiai viszonyainak ismeretében a vizsgált telek „A” zónához tartozó területei közül a a telekrész DK-i részén található zóna az „A/II” besorolásúnak tekinthetők, mivel

10. ábra. Az vizsgált terület zónákba sorolása a helyi építési szabályozás szerint

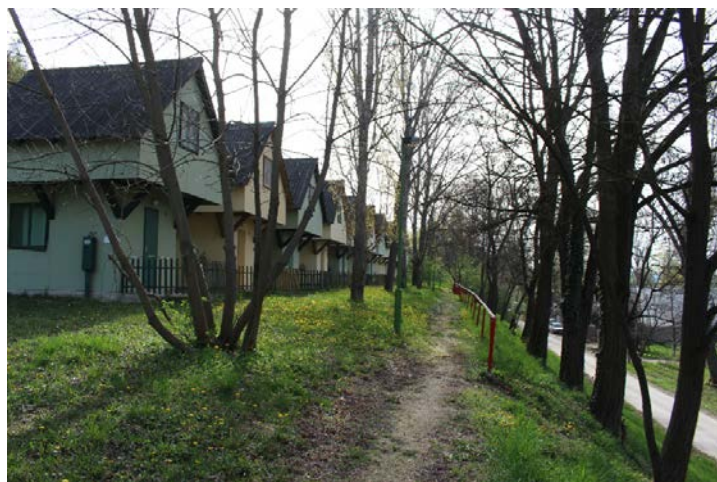
A telek vizsgált felső része geomorfológiailag még a törmeléklejtő legalja, a Koppány sor úttestje felett helyezkedik el, általában egy 2-3 m magas rézsűvel indul. A DK-i részén a rézsű felett egy sík rész található, ahol a jelenlegi könnyűszerkezetes épületek találhatók (11. ábra). Az épületsor mögött pedig az „A/II” besorolású lejtő indul, az épületeket annak idején valószínűleg a törmeléklejtő aljának tereprendezésével kialakult sík területre építették.

11. ábra. A Koppány sor burkolt út feletti elhelyezkedő planírozott területe az épületekkel és az úthoz vezető részsíval

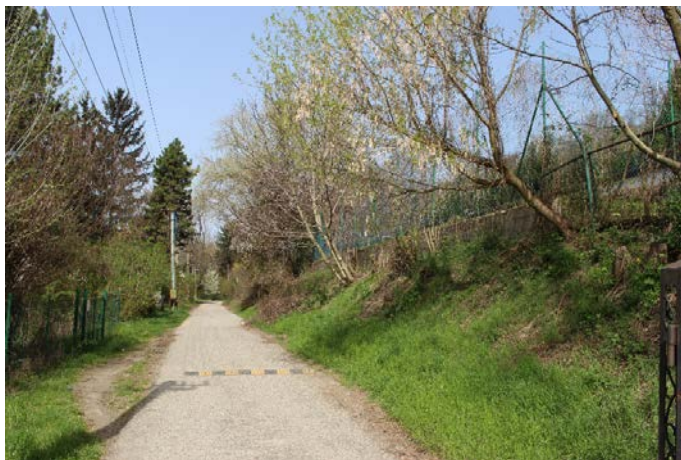
A terület ÉNY-i része az út felett szintén rézsúvel indul (12. ábra) és a terület mesterségesen a törmeléklejtő aljába vágott sík részek, ahol az épületek találhatóak és rézsűk váltakozásából épül fel (13. ábra).

12. ábra. Az úttest feletti rézsű a telek ÉNY-i részén

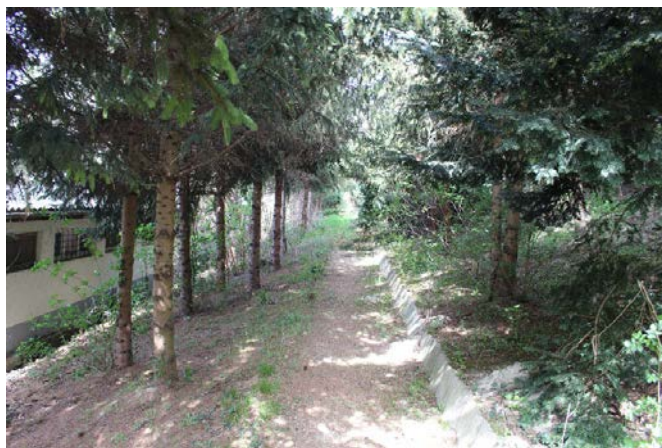
13. ábra. Az épület mögötti rézsű

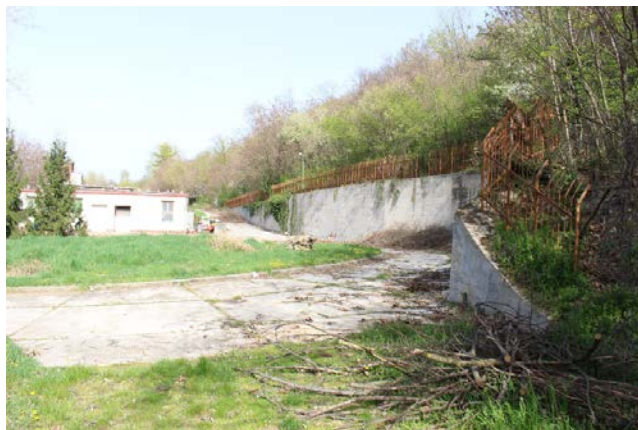
A vizsgált terület középső részén a törmeléklejtőbe egykor bevágást készítettek, amit beton támfallal támasztottak meg (14. ábra). A támfal nyomvonala nagyjából követi a helyi építési szabályzatban meghatározott zónabesorolás határait, amely a 10. ábrán látható.

14. ábra. A terület középső részén épített beton támfal

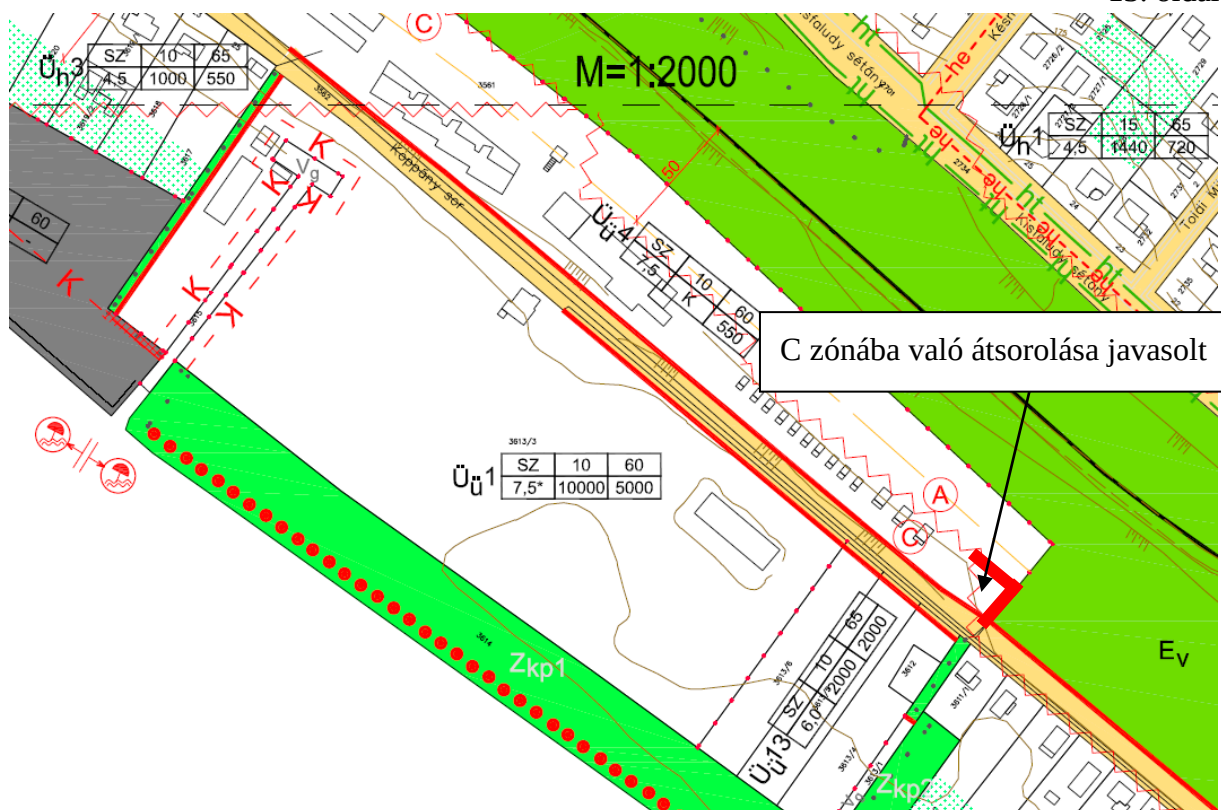
Az alapvetően nem veszélyes, de a terület morfológiai adottságai miatt nem beépíthető, azaz az „A/II” kategóriába tartozó területrészt tehát geomorfológiai okokból nem építhető be, ugyanis amennyiben azt be szeretnék építeni, az jelentős földmunkával járna, a törmeléklejtőbe kellene bevágást készíteni. Egy ilyen bevágás elkészítésével a törmeléklejtő egyensúlya felborulna és akár aktívvá válhatna a felszínmozgás. A nagy törmeléktömeg miatt ez támszerkezettel nem, vagy csak komoly költségek árán lenne megfogható. Ezen besorolású területek közül, csak az a kis területrészt vehető ki, amelyik a jelenleg meglévő legkeletibb fekvésű faház és a telekhatár között van, ahová a jelenlegi tervek szerint egy kisebb sportpályát terveznek. Ez a terület morfológiailag inkább a faházak területéhez áll közelebb, és nem szerves része a jelentős meredekségű törmeléklejtőnek. Az itteni terület rendezéséhez minimális földmunka elegendő. A szabályozásban valószínűleg azért került az „A/II” zónába, mert még nem volt rajta épület. A javasolt új területi besorolást a 15. ábra mutatja.

15. ábra. A DK-i terület javasolt módosítások (piros vastag vonallal jelölve)

A helyszíni viszonyok, a szakirodalom ismeret alapján és a terepbejárás során tapasztaltak szerint a C/A zóna határának ilyen megjelölését csak az indokolta, hogy a „C” területen már faházak állnak. Ezen telekrész folytatása, amely jelenleg „A” besorolású szintén átminősíthető „C” besorolásúnak, amennyiben a terep rendezés során a területet elplanírozzák és a háttér lejtő állékonyságát biztosítják. Ez esetben a C/A terület határvonalát DK-i irányban el lehet tolni, s így a terület átsorolása lehetséges (ld. 15. ábrán javasolt besorolás).
