BUDAPESTI MŰSZAKI ÉS GAZDASÁGTUDOMÁNYI EGYETEM  
GEOTECHNIKA ÉS MÉRNÖKGEOLÓGIA TANSZÉK

## **Mérnökgeológiai jelentés a Balatonakarattya volt MÁV üdülő területének tervezett beépítéséhez szükséges vizsgálatokról**

Budapest, 2016. április

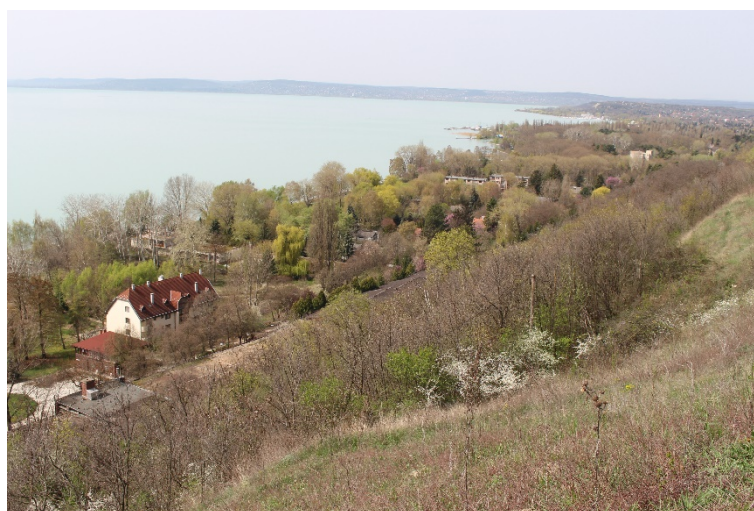
A vizsgált terület helyszíni viszonyait alapvetően meghatározza, hogy a magaspart alatti törmelékletőn helyezkedik el (2. ábra). A magaspart felső éle és a telek területe között halad a vasútvonal, ami olyan szempontból kedvező, hogy a vasútvonal miatt rendszeresen ellenőrzik és karbantartják a területet.

2. ábra. A vizsgált terület a magaspart tetejéről nézve

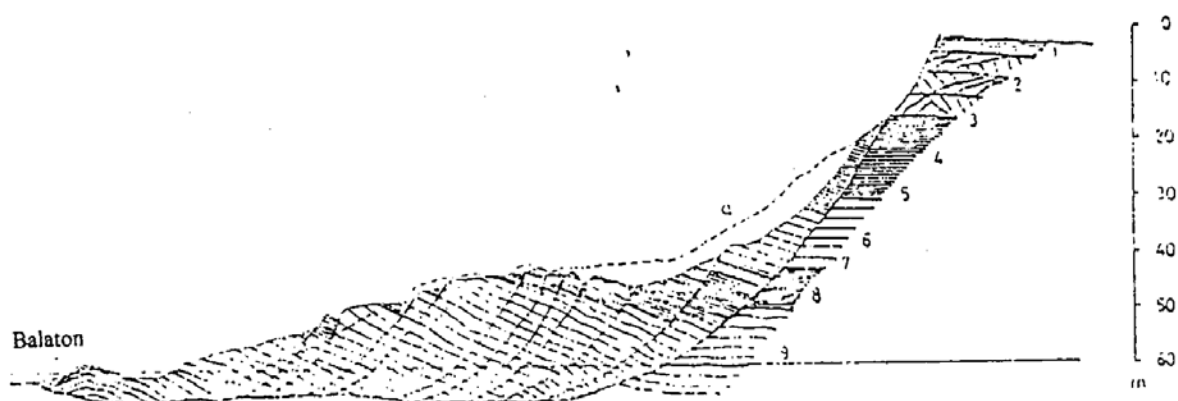
A magaspart ezen része azonban felszínmozgásveszélyes, ezen a területen volt a híres 1908-as felszínmozgás, amikor a vasútvonal megrongálódott. A magaspart szerkezetét mutatja a 3. ábra, ahol jól megfigyelhető a meredek magaspartra támaszkodó törmeléklető, a korábbi csúszások nyomaival.

3. ábra. Az akarattyai magaspart szerkezete
